Short Description

Villa Geninasca

Project Information

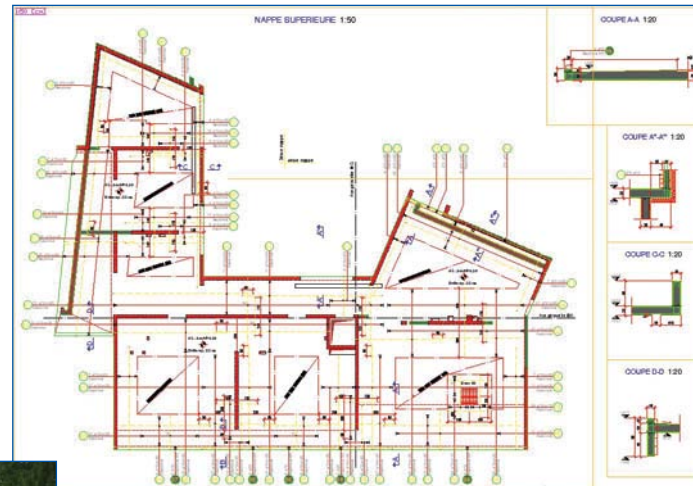
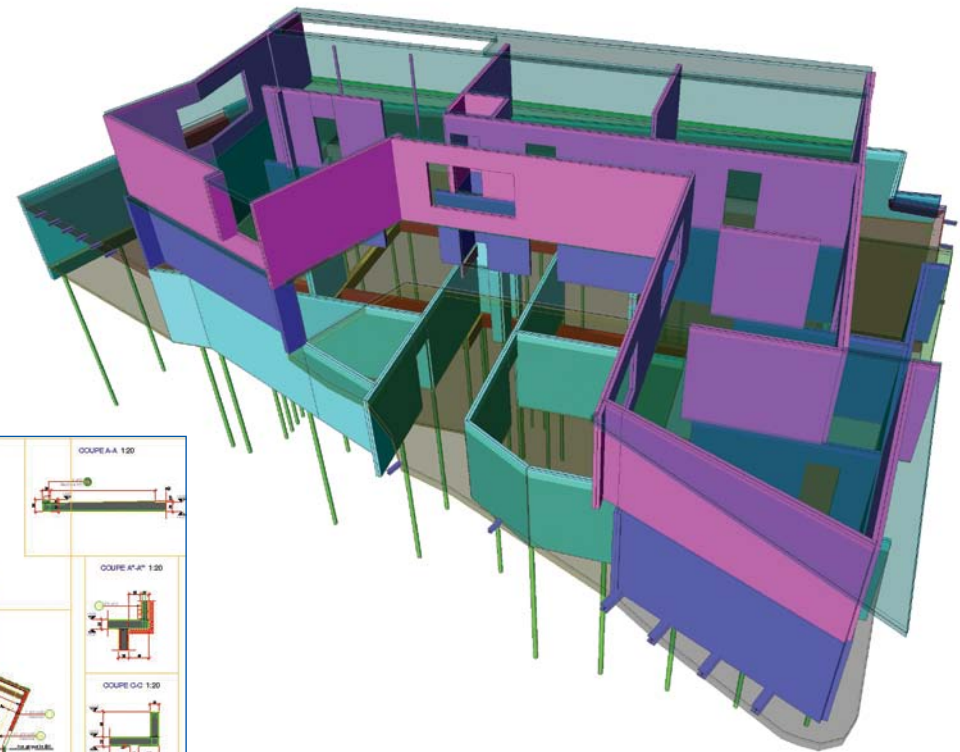
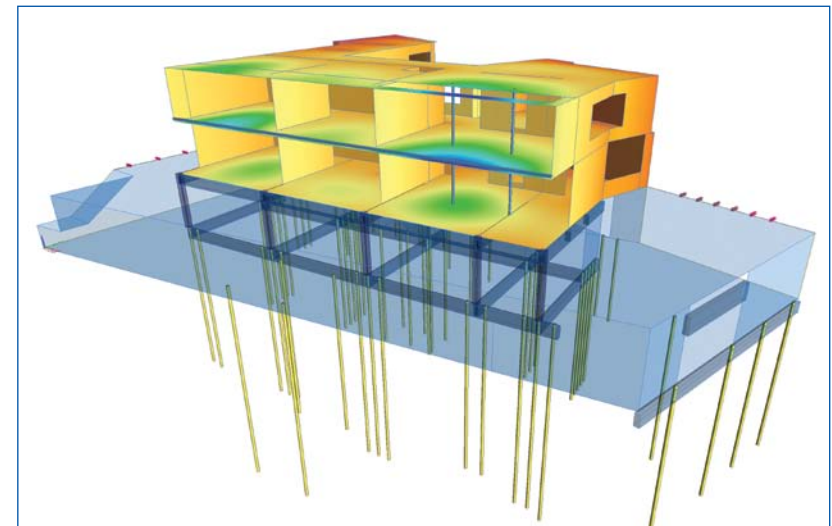
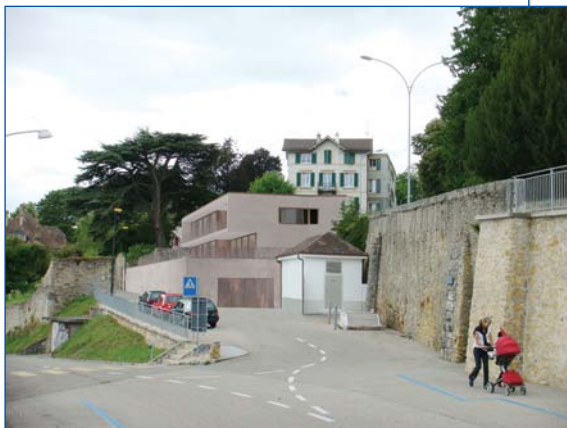
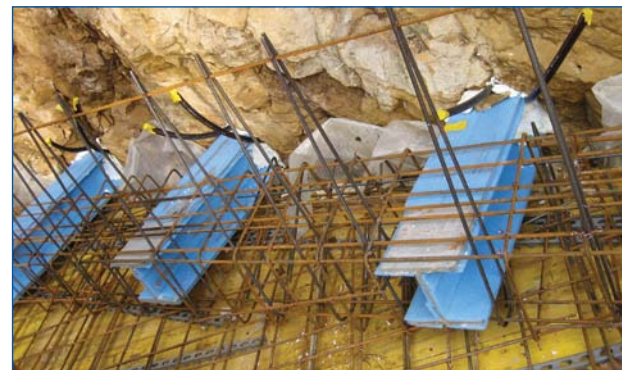
Le sol, qui paraissait être le fond de l'ancienne carrière, était une ancienne décharge d'ordures. Les sondages au pénétromètre ont déterminé une profondeur du rocher entre 4 et 11 m'. Les accès ne permettaient pas de construire des parkings en profondeur. Après l'étude de quelques variantes on choisit 71 micropieux Ø 88/10 mm et les appuis des dalles et murs dans des saignées profondes dans le rocher fracturé avec ancrages.

L'introduction des micropieux dans le logiciel est alarmante, les tassements jusqu'à 10 mm dus à leur élasticité provoquent des déformations de la structure et des efforts dans les murs et dalles inadmissibles. Par approximations successives, on déplace les micropieux et les appuis dans la roche en fonction

des charges et des tassements, on ajoute quelques longrines pour répartir les charges concentrées sur plusieurs pieux et porter le radier. Certains calculs sont effectués en non-linéaire avec prise en compte de la plastification des goujons de liaison avec le rocher.

- Aucun appui fixe dans le rocher, l'ensemble repose uniquement sur les appuis souples suivants :
- 68 micropieux qui portent des charges très différentes comparées au poids de l'immeuble,
- 37 goujons, flexibles ou non
- 14 profilés métalliques encastrés dans le rocher, de longueurs variables, avec différentes variantes de liaison au bâtiment, parfois partiellement isolés pour réduire leur rigidité et ainsi éviter de créer des points durs.

Grâce à l'optimisation de la structure par calcul en 3D le tassement de tous les porteurs est compris entre 3 et 4 mm
